Prüfbericht

Projekt: **P 12085-4**

Untersuchungsauftrag: Dynamische Rissüberbrückung gemäß EN 1062-7, B 4.2 mit versuchsweise steigender Temperaturbeanspruchung, bzw. erhöhten Rissweiten

Probenbeschreibung: beschichtete Prismenblöcke **Flexiskin 1440 R** (Systemaufbau 2)

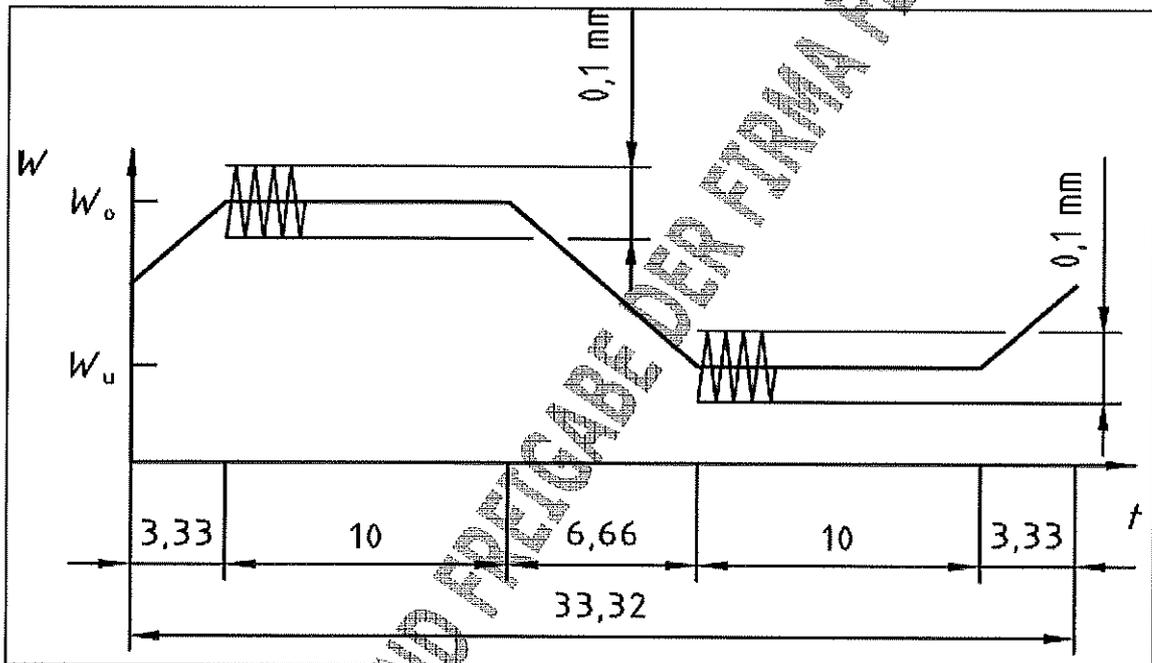
Abb.1: Darstellung des Prüfzyklus gemäß EN 1062-7, B 4.2. Das modifizierte Prüfprogramm unterscheidet sich durch schrittweise Erhöhung von W_o , während W_u unverändert bleibt (Die Differenz zw. W_u und W_o ist die simulierte Temperaturbeanspruchung).

Zur Ermittlung der maximal möglichen Rissüberbrückungsfähigkeit des σ_a Systems, wurde die obere Rissweite jeweils eines Prüfkörpers schrittweise um 0,2 mm erhöht, bis es zum Versagen des Systems während der Prüfung kam. Darauf hin wurde dann die nächstniedrigere obere Rissweite (um 0,1 mm verringert) geprüft. Die höchste bestandene Rissweite wurde dann durch Prüfung von zwei weiteren Prüfkörpern bestätigt.
